Květnové povodně v Jihočeském regionu
v roce 1996

Květnové povodně v roce 1996 v Jihočeském regionu

Zpracovali: Ing. P. Lett, F. Vavruška, ing. P. Polcar, v červnu 1996
pobočka ČHMÚ Č. Budějovice, tel.: (038) 55807

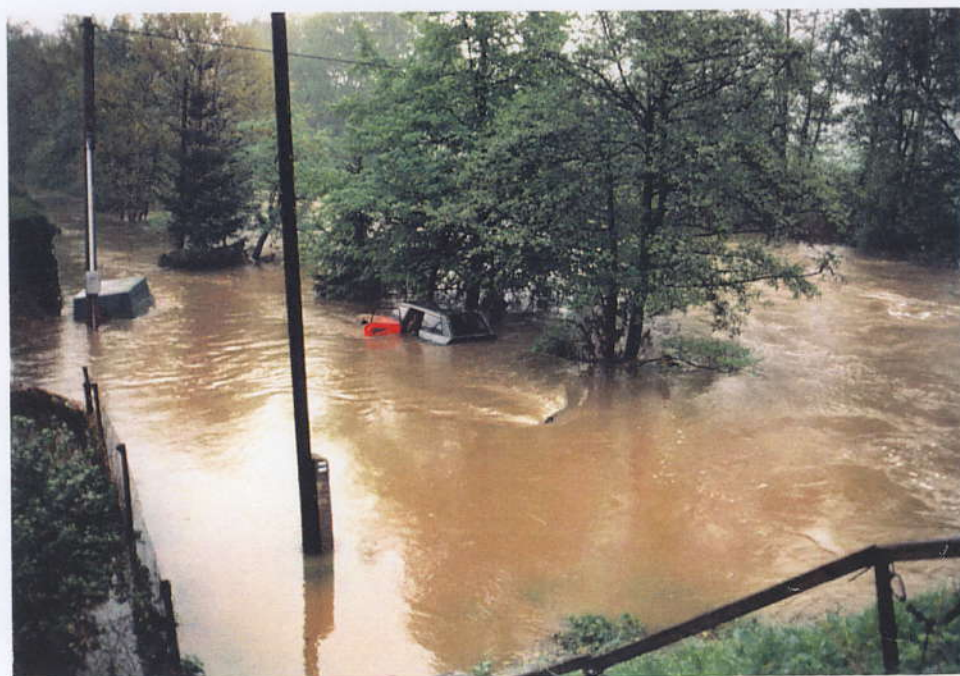
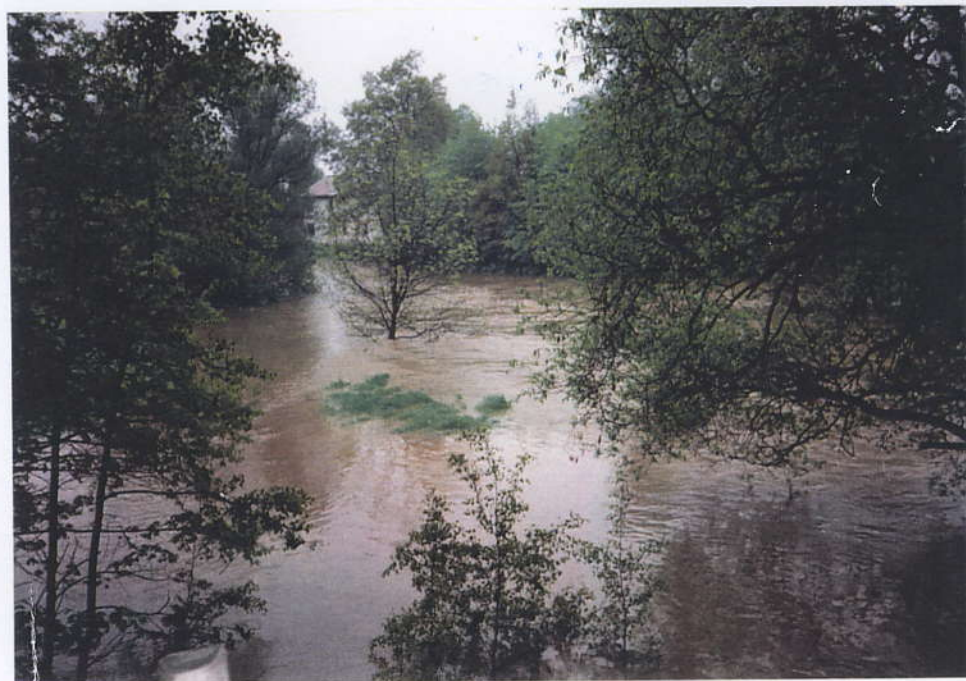
Malše v Roudném dne 14.5.1996

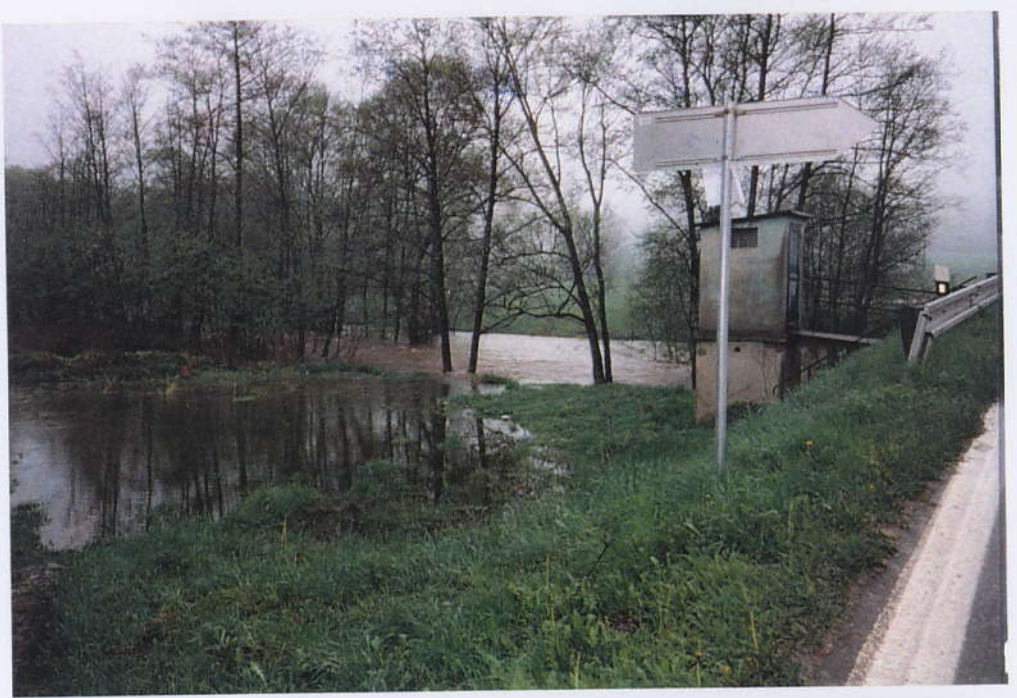
Černá - limnigraf Líčov
14.5.1996, 10.40 hod, 3.st.PA,
200 cm, 49 m³/sec, 5-letá voda,
těsně po kulminaci.

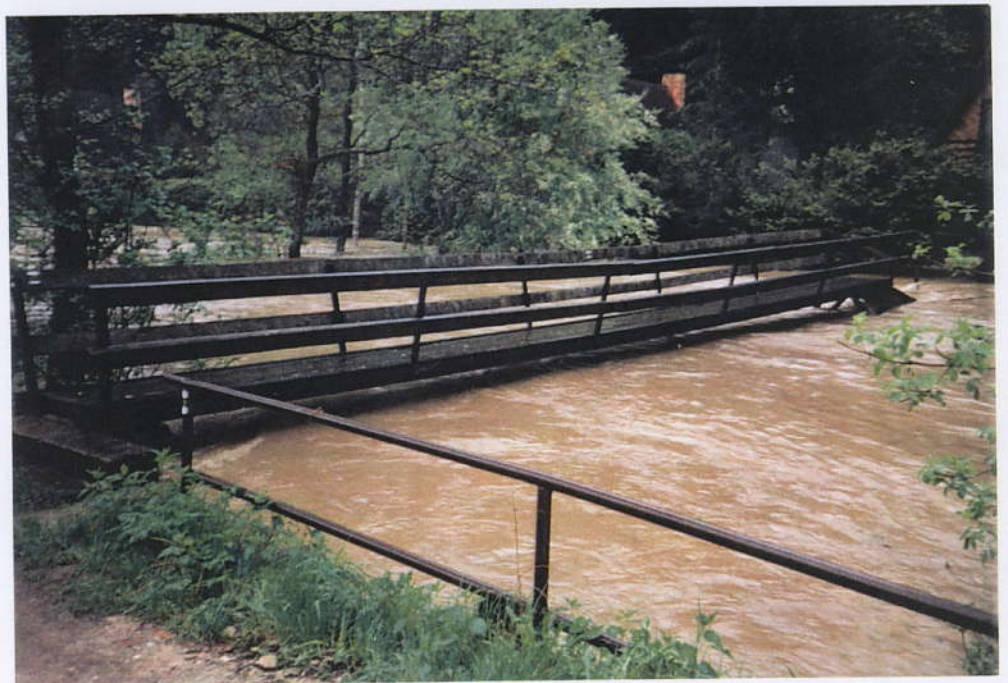
Stropnice v Pašínovicích
14.5.1996, 9.30 hod., 3.st.PA,
257 cm, 70 m³/sec, 5-letá voda,
cca 4 hod. před první kulminací.

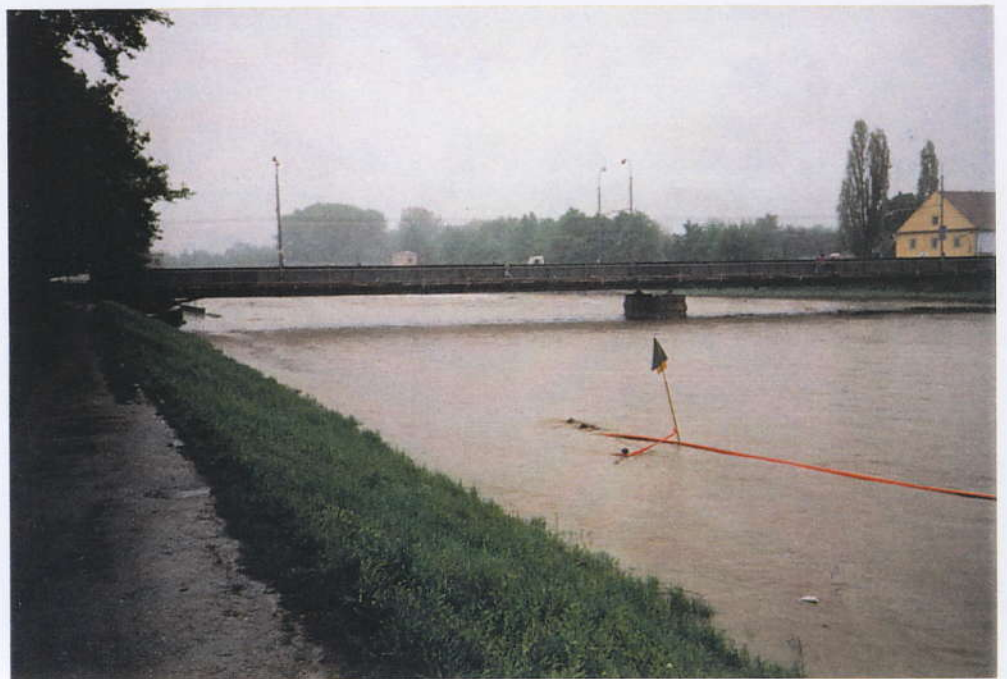
Vltava v Č. Budějovicích
14.5.1996, 8.30 hod., 2.st.PA,
296 cm, 236 m³/sec, 2-letá voda,
10 hodin před kulminací.
