**POVODNĚ  
V ČESKÉ REPUBLICE  
V ČERVNU  
2013**

***POVODNĚ V ČESKÉ REPUBLICE  
V ČERVNU  
2013***

Editoři: Jan Daňhelka, Jan Kubát, Petr Šercl, Radek Čekal

Praha 2014

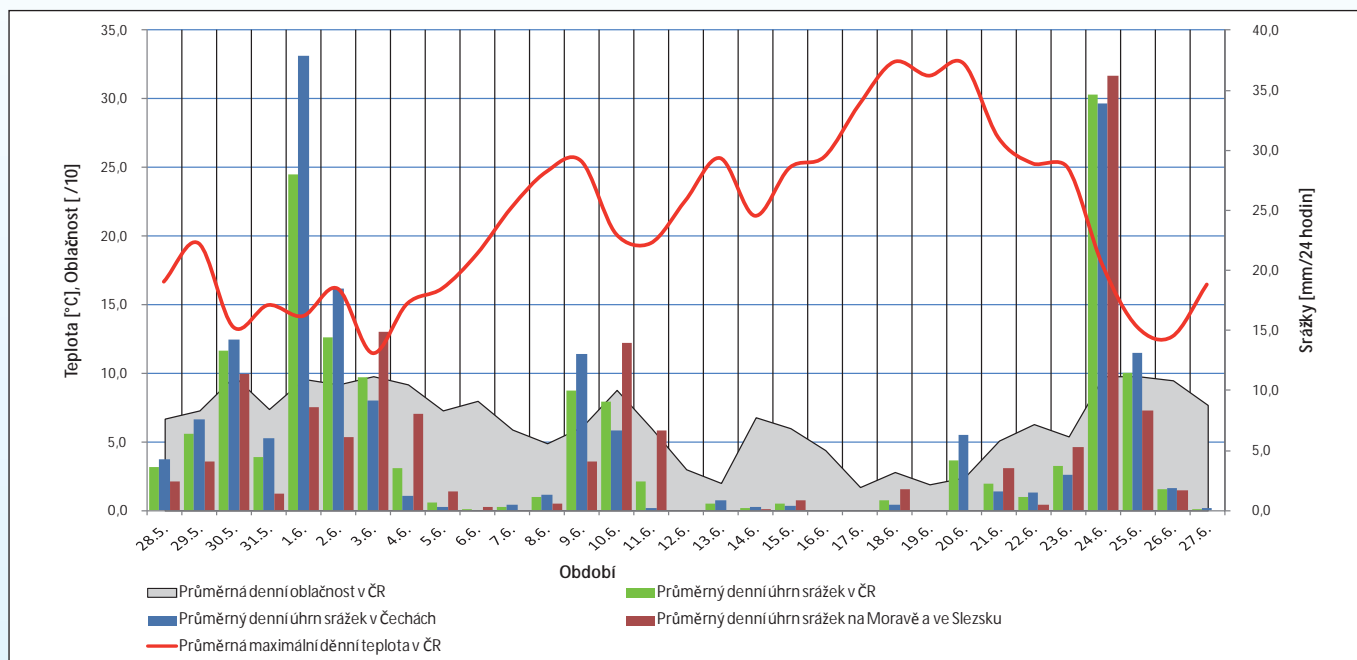
Obr. 1.6 Průběh vybraných meteorologických prvků za období od 28. 5. do 27. 6. 2013.

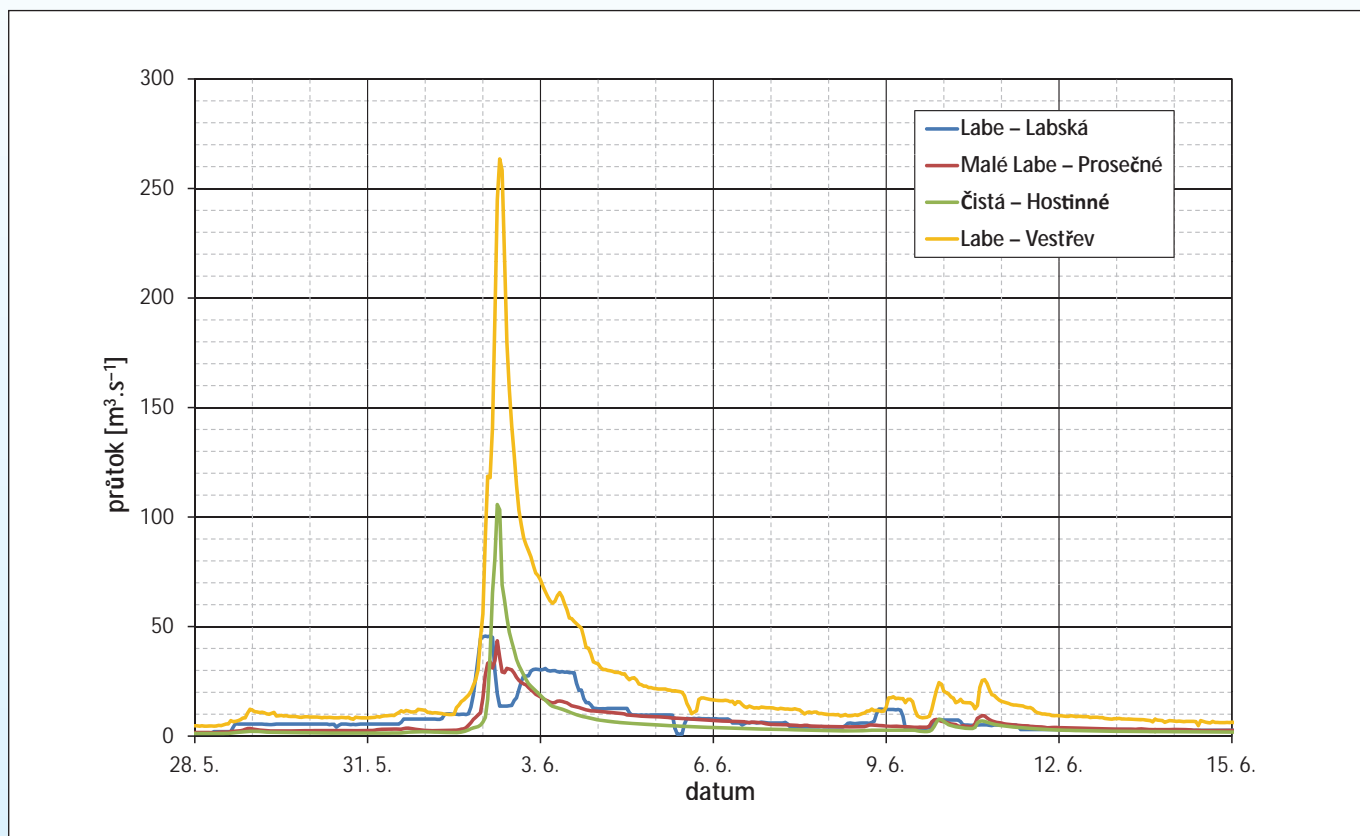
Obr. 1.11 Průběh povodňových vln ve vybraných profilech povodí horního Labe.

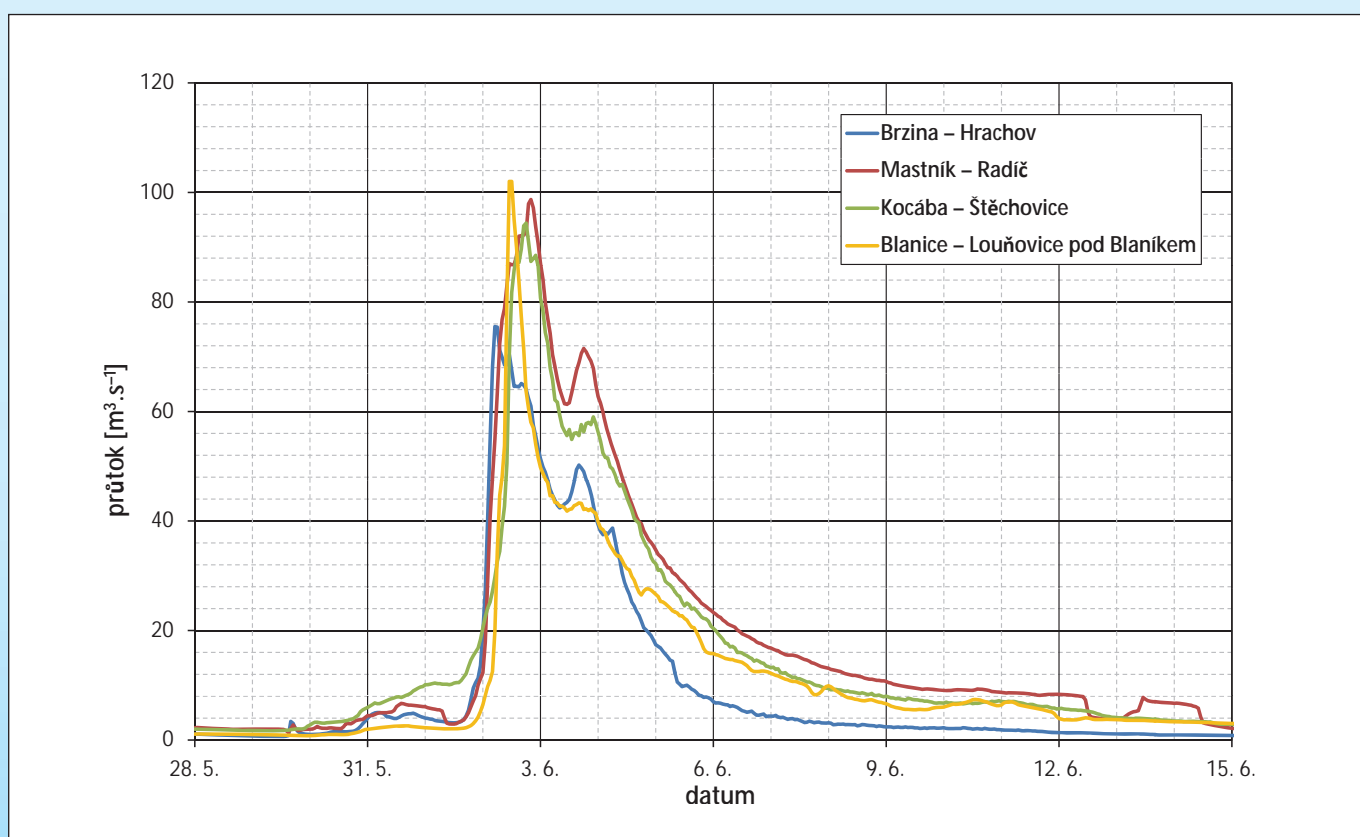
Obr. 1.12 Průběh povodně v profilech vodoměrných stanic na přítocích Vltavy a Sázavy.

Na pozorovaných přítocích Vltavy pod nádrží Orlík, tj. na Brzině, Mastníku a Kocábě průtoky kulminovaly během odpoledne, a to při dosažení největších kulminačních průtoků v historii pozorování. Obdobná situace nastala i na přítocích Sázavy na jejím dolním toku, kde zejména Vlašimská Blanice byla extrémně rozvodněna (obr. 1.12).

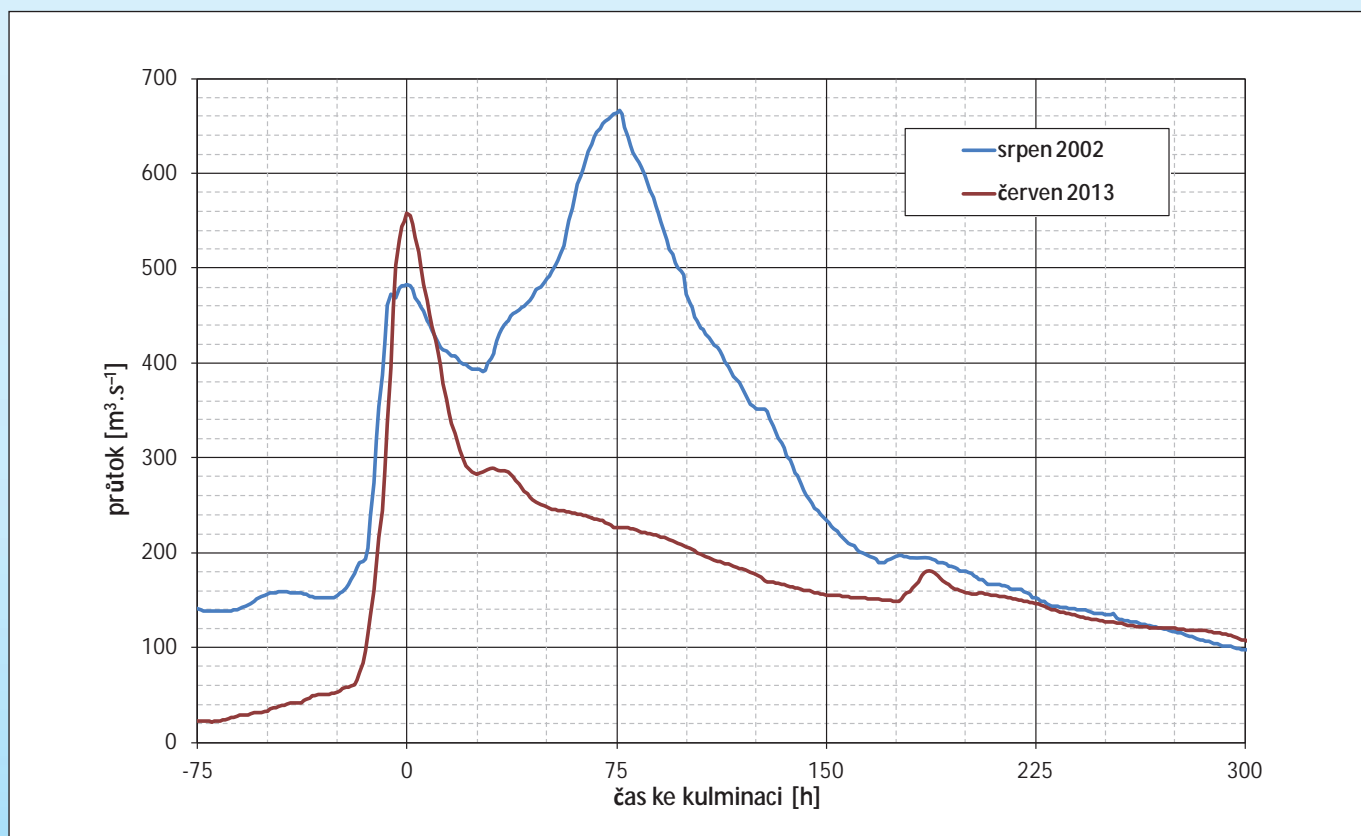
Obr. 1.14 Porovnání průběhů povodňových vln na Lužnici v Bechyni v srpnu 2002 a v červnu 2013.

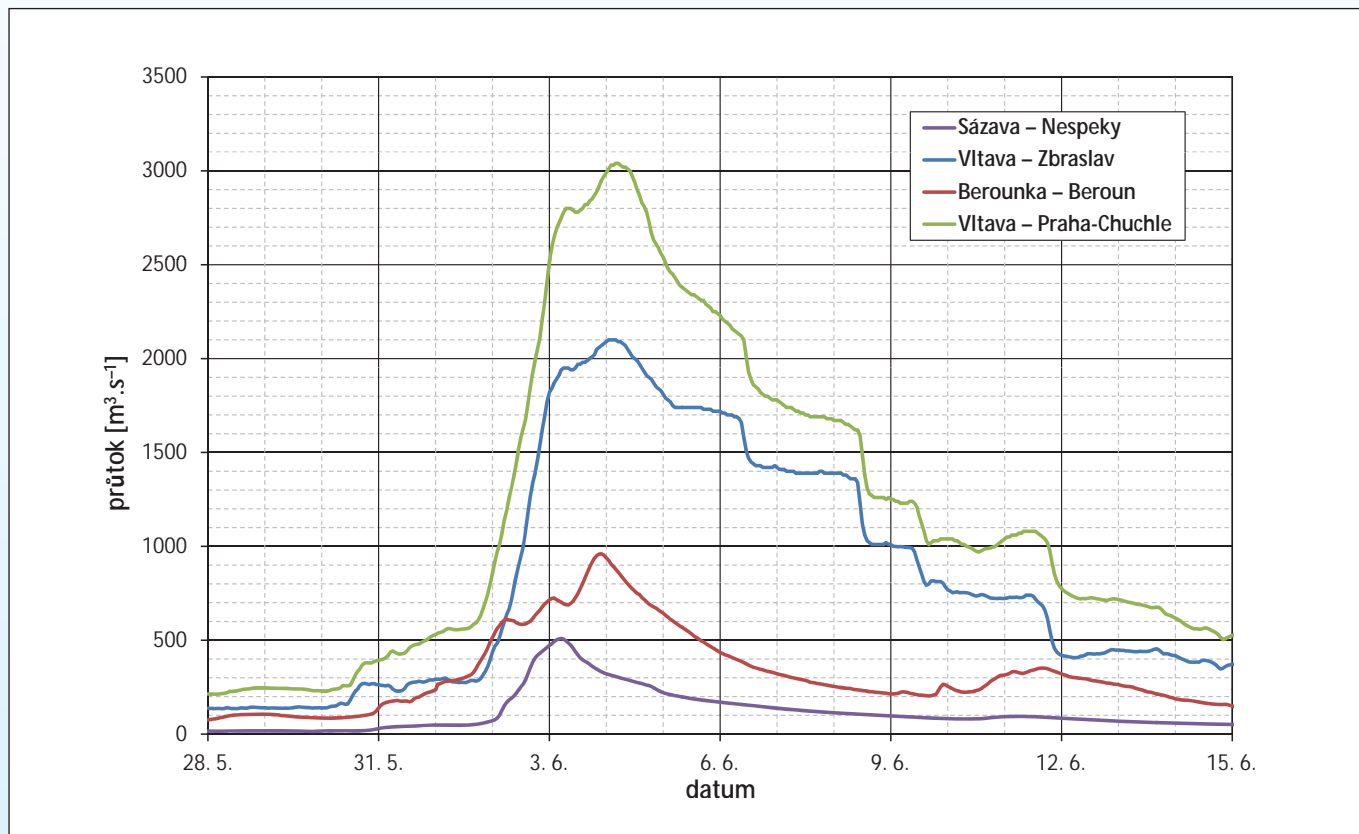
Obr. 1.15 Průběh povodňových vln na Vltavě, Berounce a Sázavě.

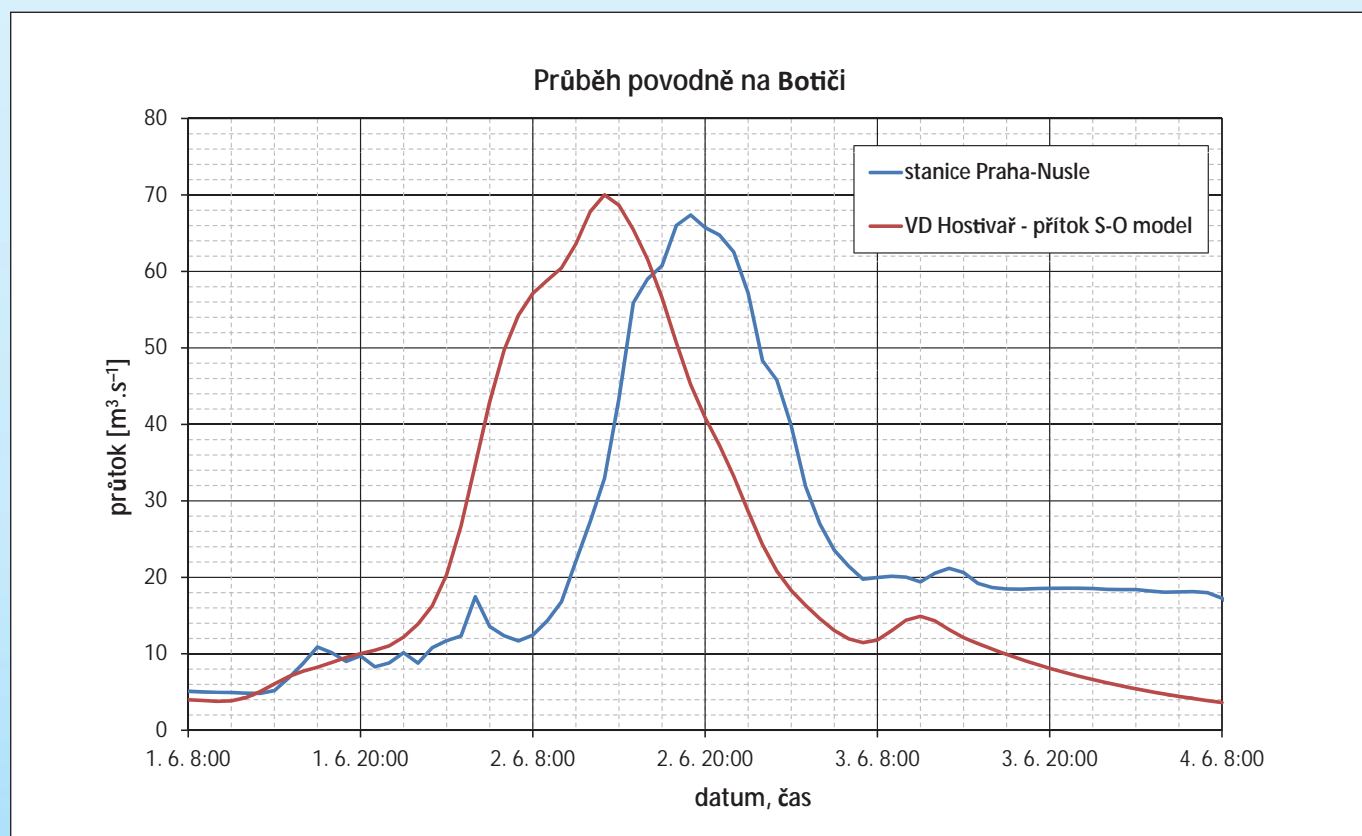
Obr. 1.18 Průběh povodně ve stanici Praha-Nusle na Botiči společně s průběhem přítoku do VD Hostivař odvozeným pomocí srážkoodtokového (S-O) modelu.

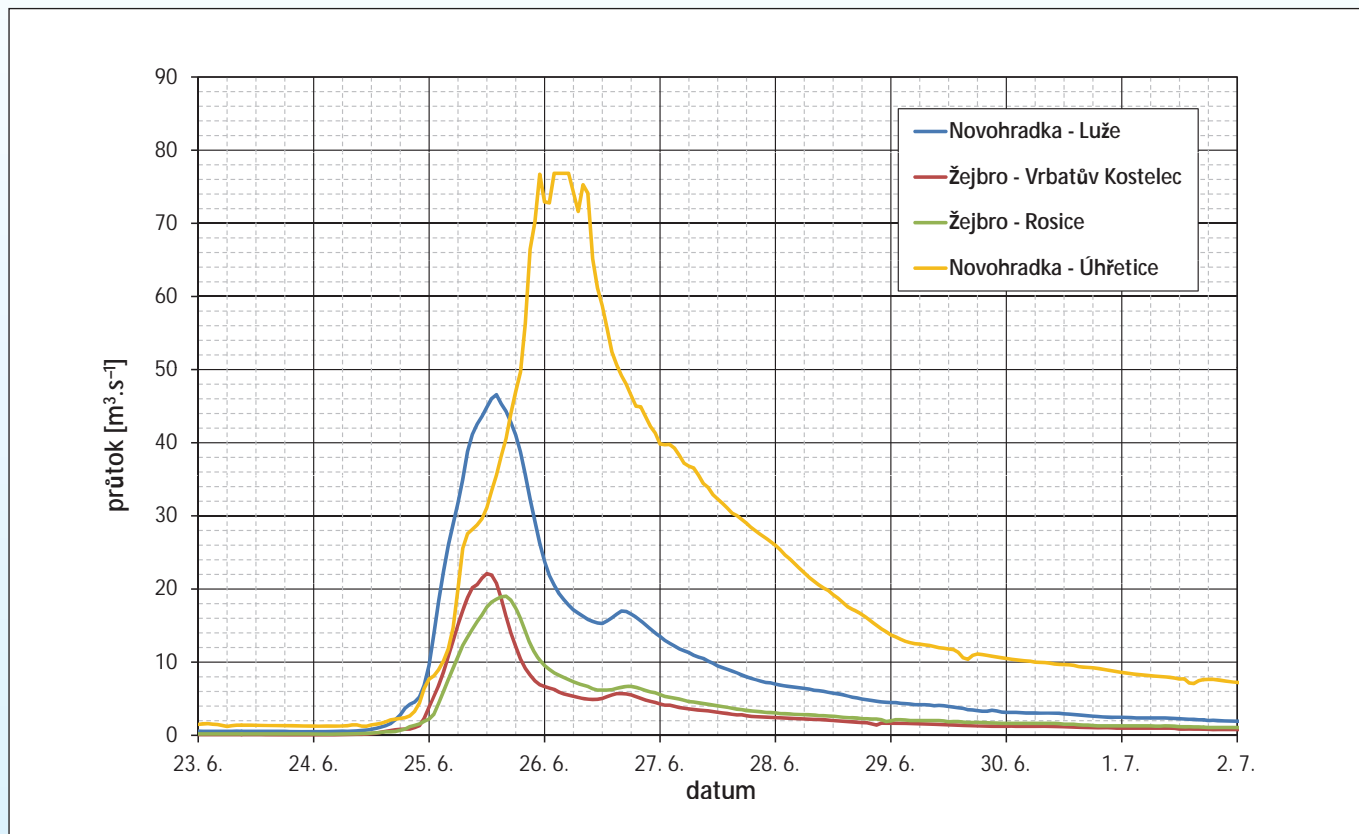
Obr. 1.26 Průběh povodně ve vodoměrných stanicích v povodí Novohradky.

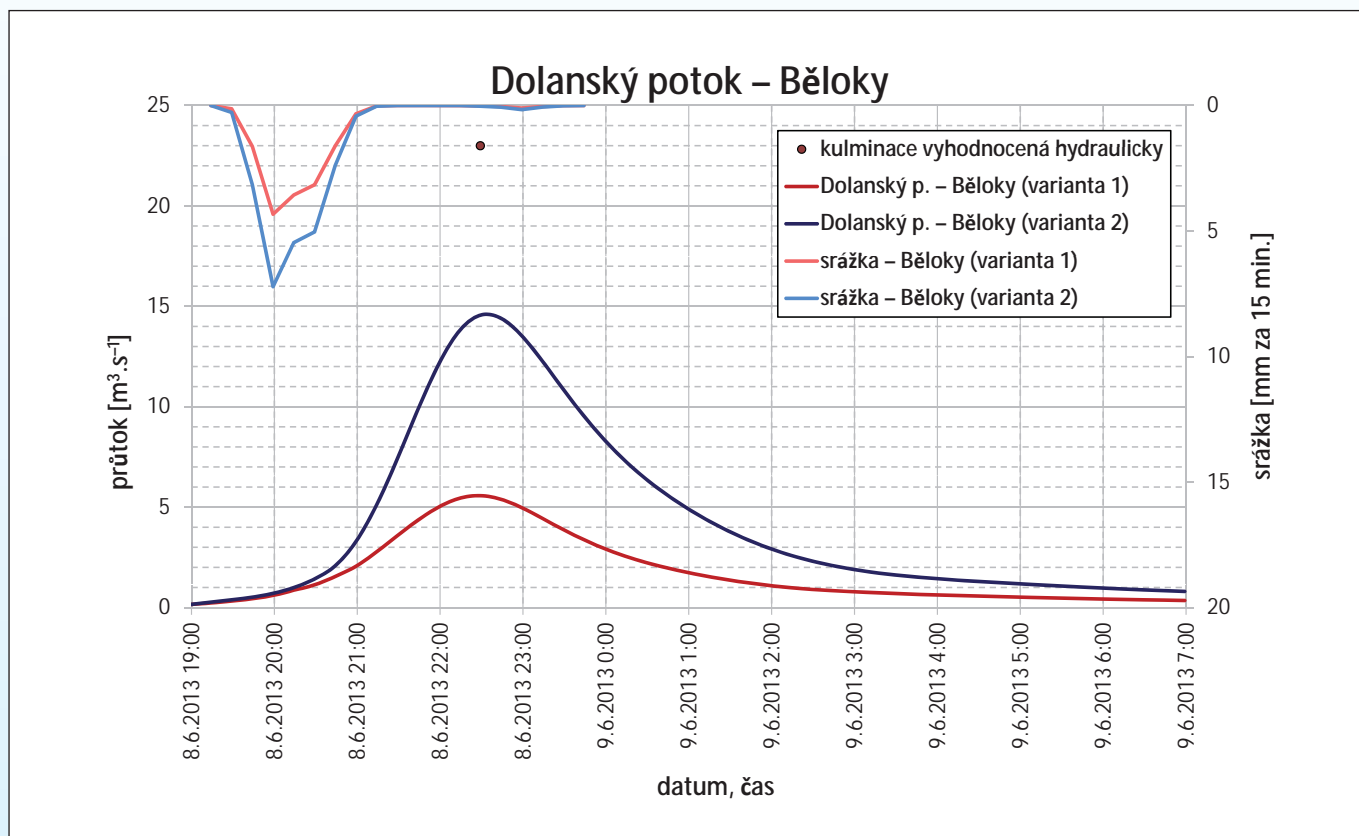
Obr. 2.2 Hydrogram povodně na Dolanském potoce v Bělokách odvozený srážkoodtokovým modelem.

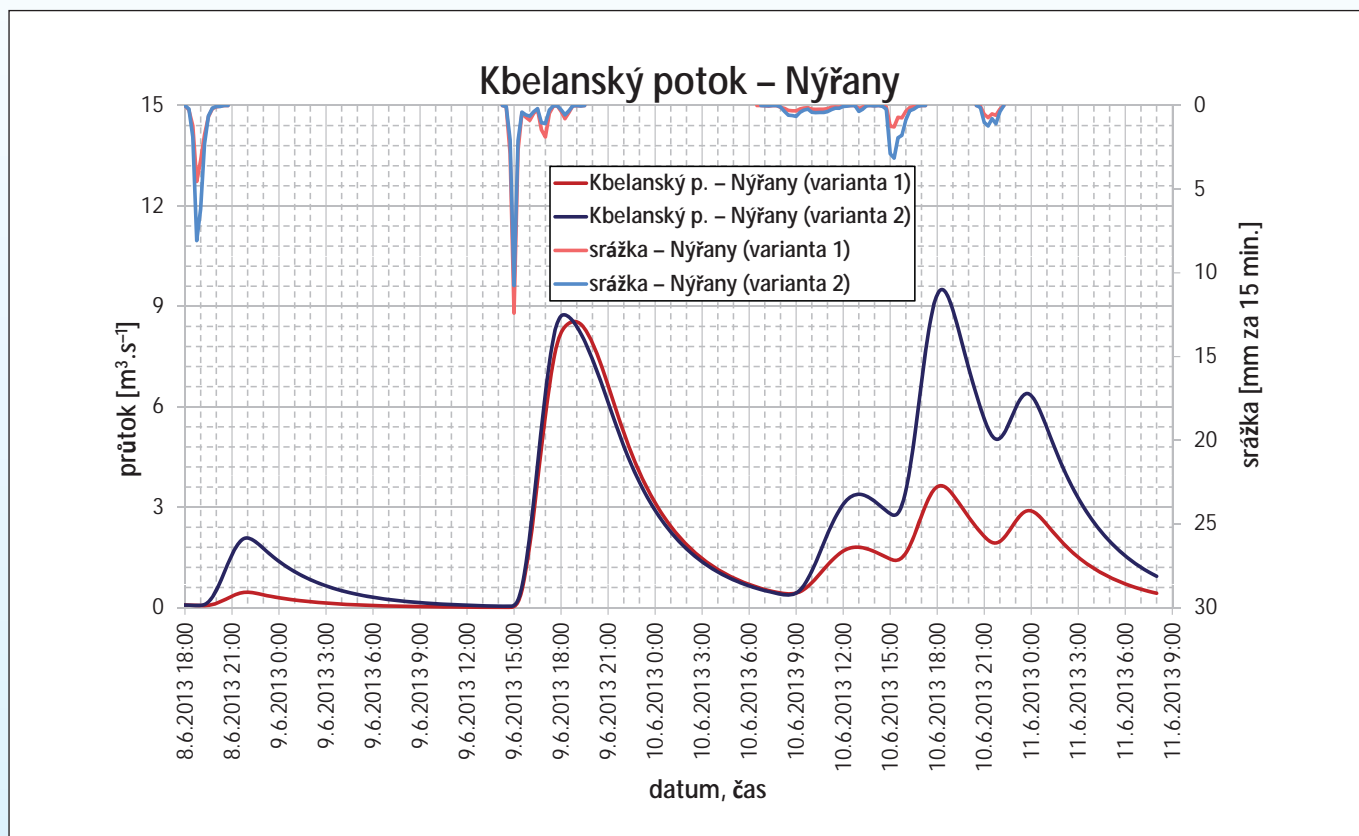
Obr. 2.5 Hydrogram povodně na Kbelanském potoce v Nýřanech odvozený srážkoodtokovým modelem.

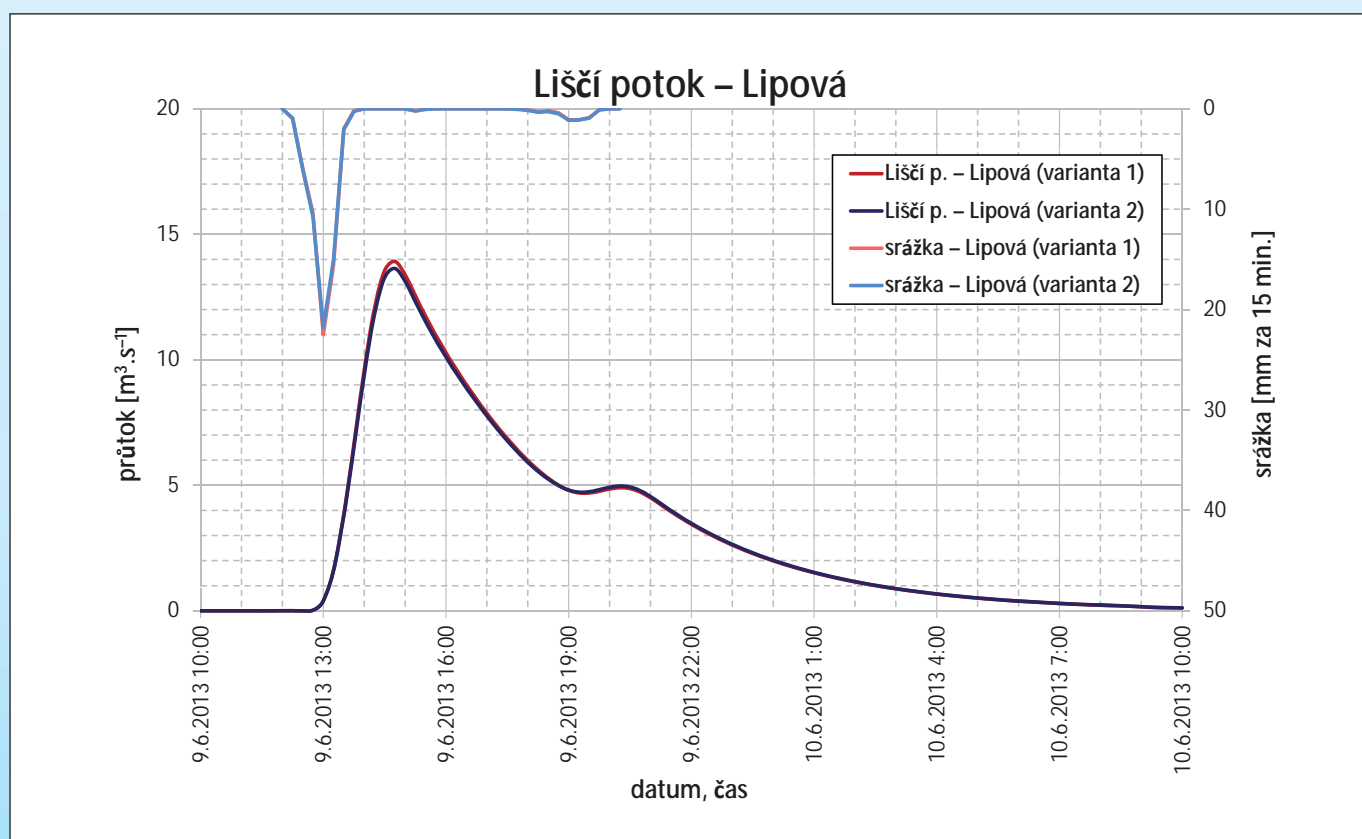
Obr. 2.8 Hydrogram povodně na Liščím potoce v Lipové odvozený srážkoodtokovým modelem.

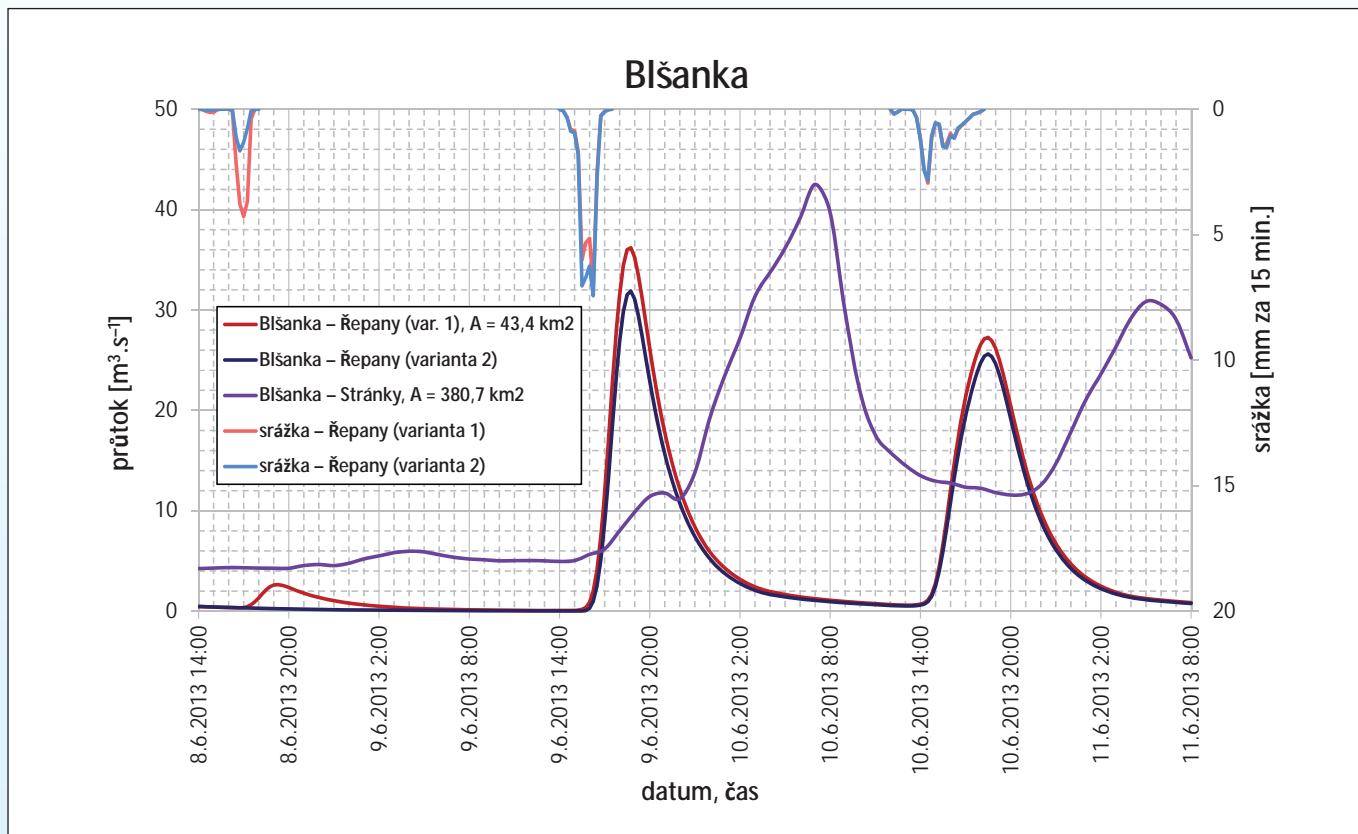
Obr. 2.11 Hydrogram povodně na Blšance pod Řepany odvozený srážkoodtokovým modelem a pozorovaný průběh povodně ve stanici Stránky.

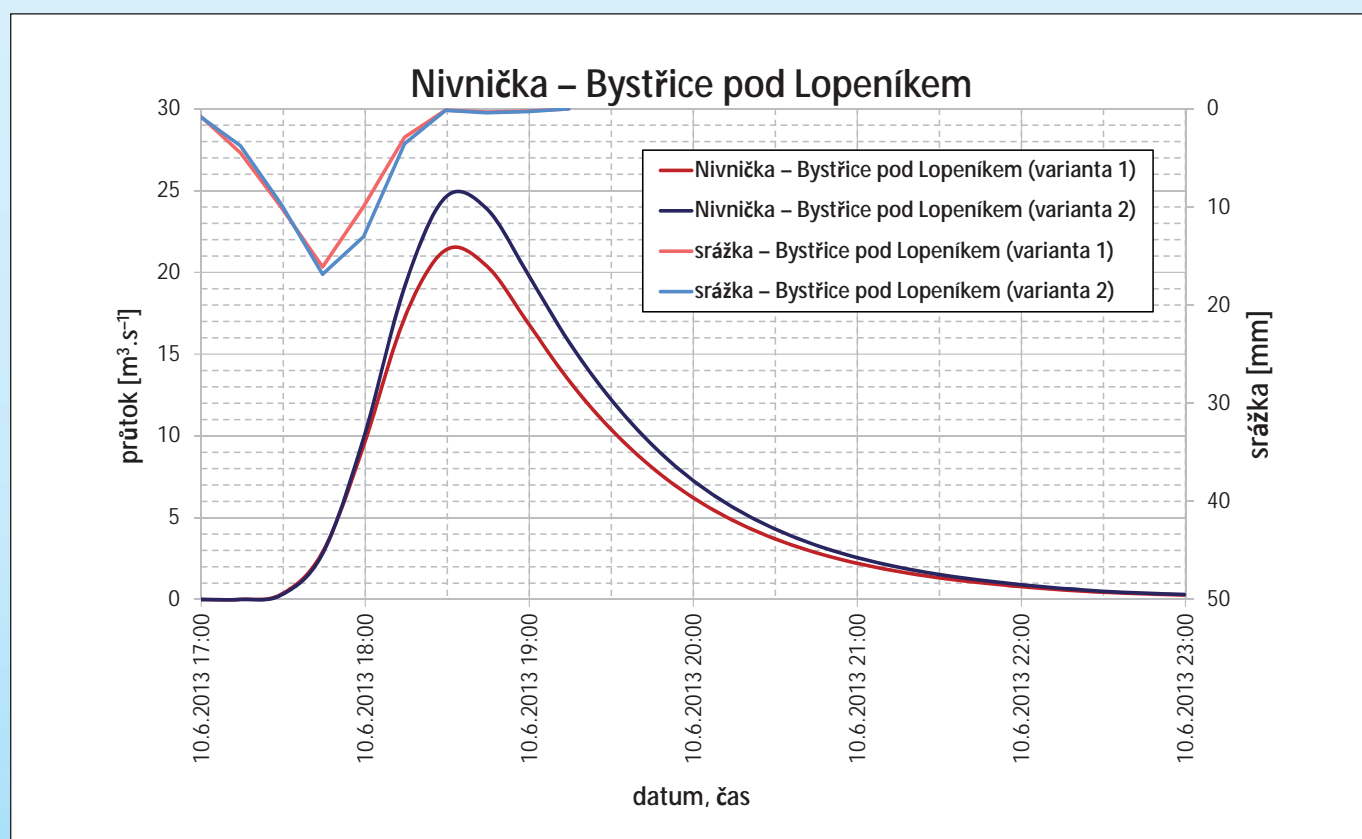
Obr. 2.14 Hydrogram povodně na Nivničce v Bystřici pod Lopeníkem odvozený srážkoodtokovým modelem.

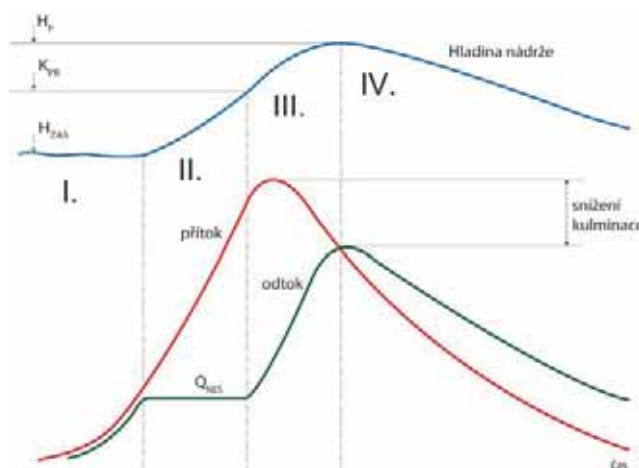
dosáhla úrovně  $H_{MAX}$ , je třeba otevřít všechna zařízení, aby dále nestoupala.

Fáze 4 – hladina vody v nádrži postupně vystoupá natolik, že se odtok vyrovnává s již klesajícím přítokem, hladina dosáhne svého maxima a začne fáze prázdnění. Přítok i odtok postupně klesají, a když odtok poklesne na úroveň  $Q_{NES}$ , zpravidla se na této úrovni udržuje, aby se prázdnění ochranného prostoru urychlilo.

Fáze 1 – hladina v nádrži se udržuje na úrovni  $H_{ZAS}$  a odtok z nádrže se zvyšuje podle přítoku, až dosáhne hodnoty neškodného odtoku  $Q_{NES}$ , který pod nádrží nepůsobí škody. Pokud je zásobní prostor částečně vyprázdněn, doplní se na úroveň  $H_{ZAS}$ .

Fáze 2 – přítok dále stoupá, odtok se udržuje na  $Q_{NES}$  a plní se ochranný ovladatelný prostor. Poté, kdy hladina dosáhne kóty přelivu, lze odtok  $Q_{NES}$  ještě nějakou dobu udržet postupným uzavíráním spodních výpustí, potom však nastává neovladatelný stav.

Fáze 3 – voda přepadá přes přeliv a nádrž se dále plní. Čím více vystoupá hladina v nádrži, tím je větší odtok, avšak současně se větší část povodňové vlny zachytí v neovladatelném ochranném prostoru. Pokud by hladina

Při spolehlivé předpovědi přítoku lze funkci nádrže optimalizovat, zpravidla zvýšením odtoku v počátečních fázích povodně, a to i nad úroveň  $Q_{NES}$ . Tím se ušetří volný ochranný prostor nádrže pro vrcholovou fázi povodně a dosáhne se většího snížení kulminačního průtoku. Na druhé straně, při přecenění extremity očekávané povodně, může být nastavený odtok příliš vysoký, takže nedojde k plnému využití ochranného prostoru a realizované snížení kulminace povodně bude menší.

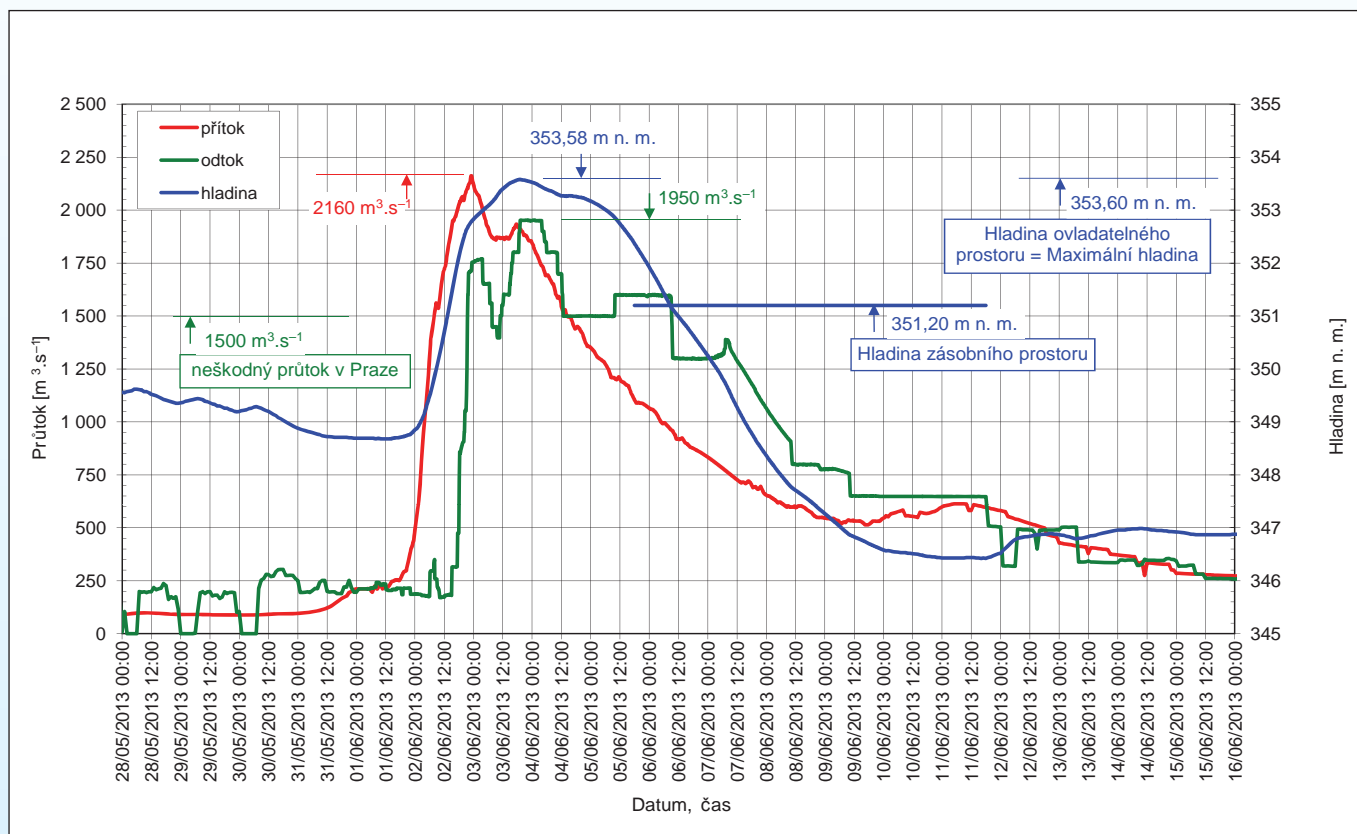
Obr. 4.5 VD Orlík – časový průběh přítoku, odtoku a hladiny v nádrži.

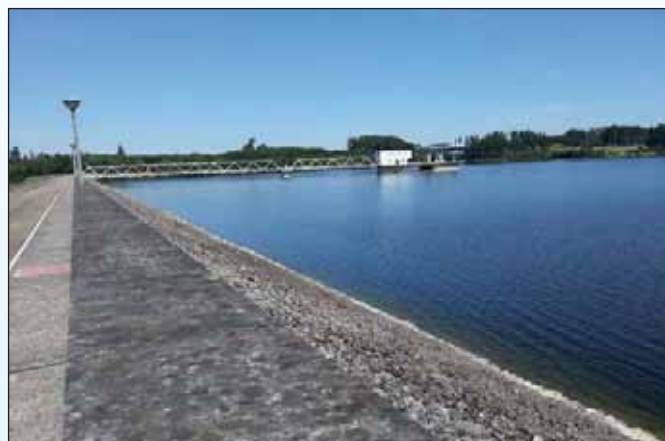
Obr. 4.7 VD Želivka – sdružený objekt se šachtovým přelivem (Zdroj: VODNÍ DÍLA – TBD a. s.).

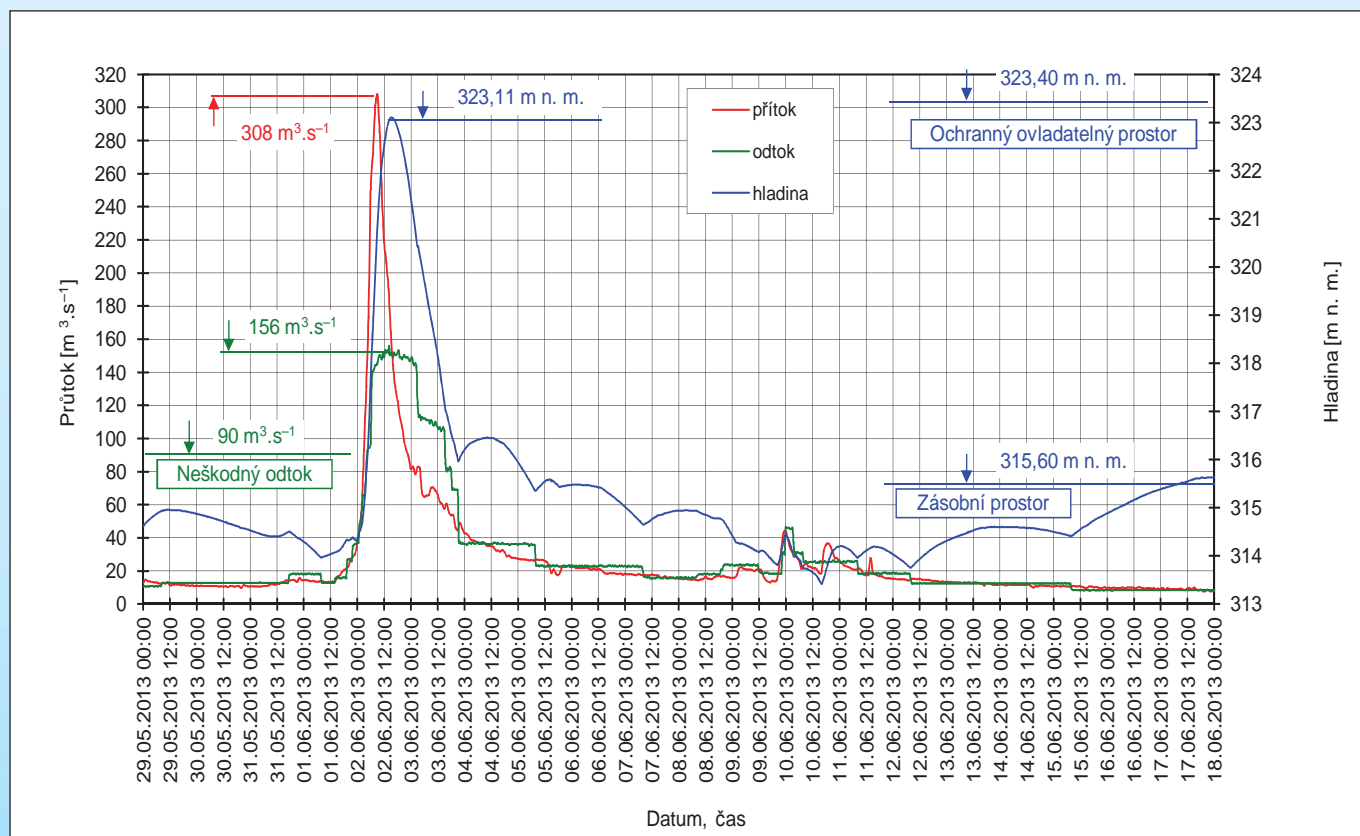
Obr. 4.10 VD Les Království – časový průběh přítoku, odtoku a hladiny.

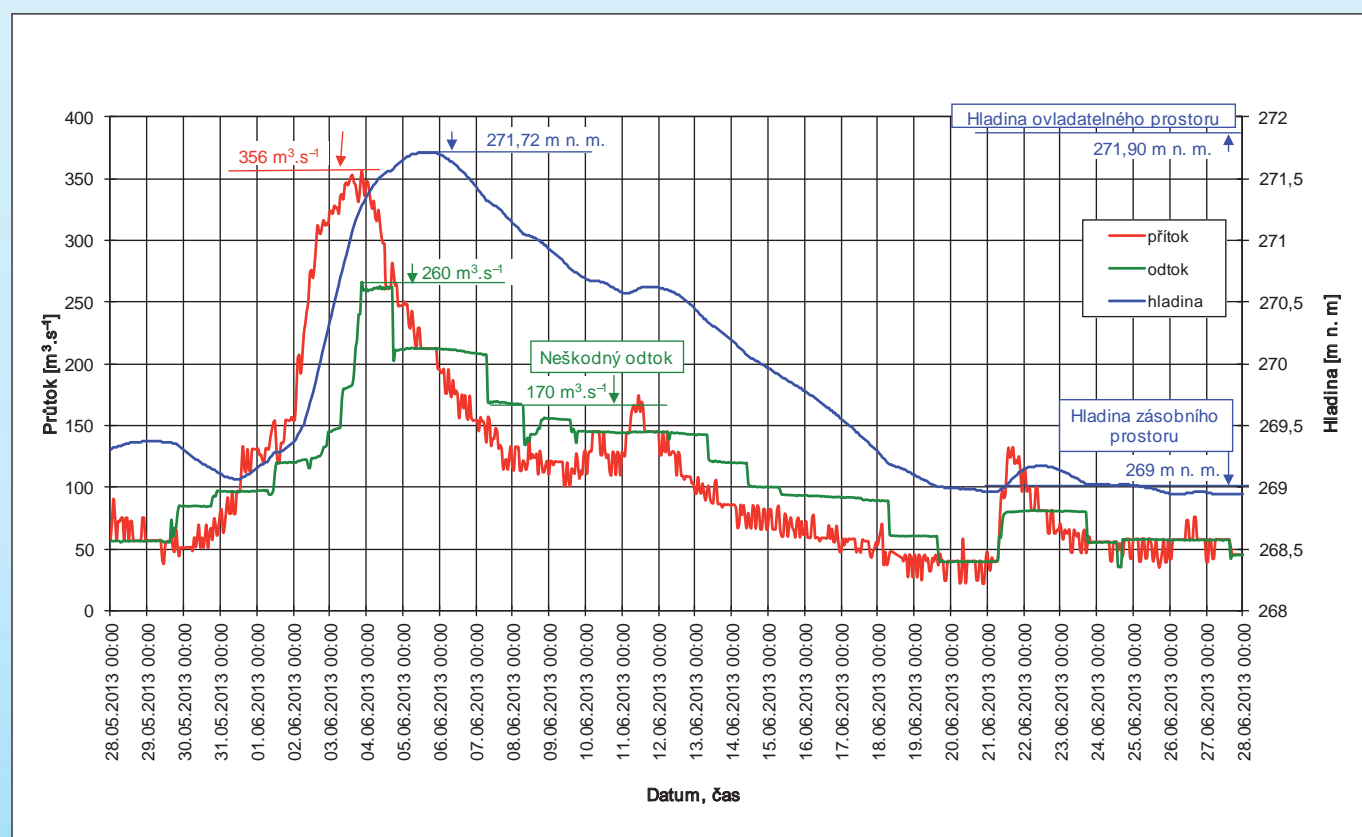
Obr. 4.12 VD Nechranice – časový průběh přítoku, odtoku a hladiny v nádrži.

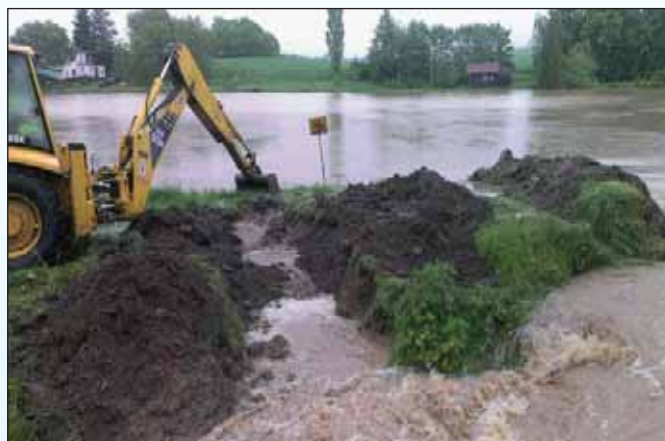
Obr. 4.13 Prohrábka boční hráze Chotouchovského rybníka na Polepce 2. 6. 2013 (Zdroj: VODNÍ DÍLA – TBD a. s.).

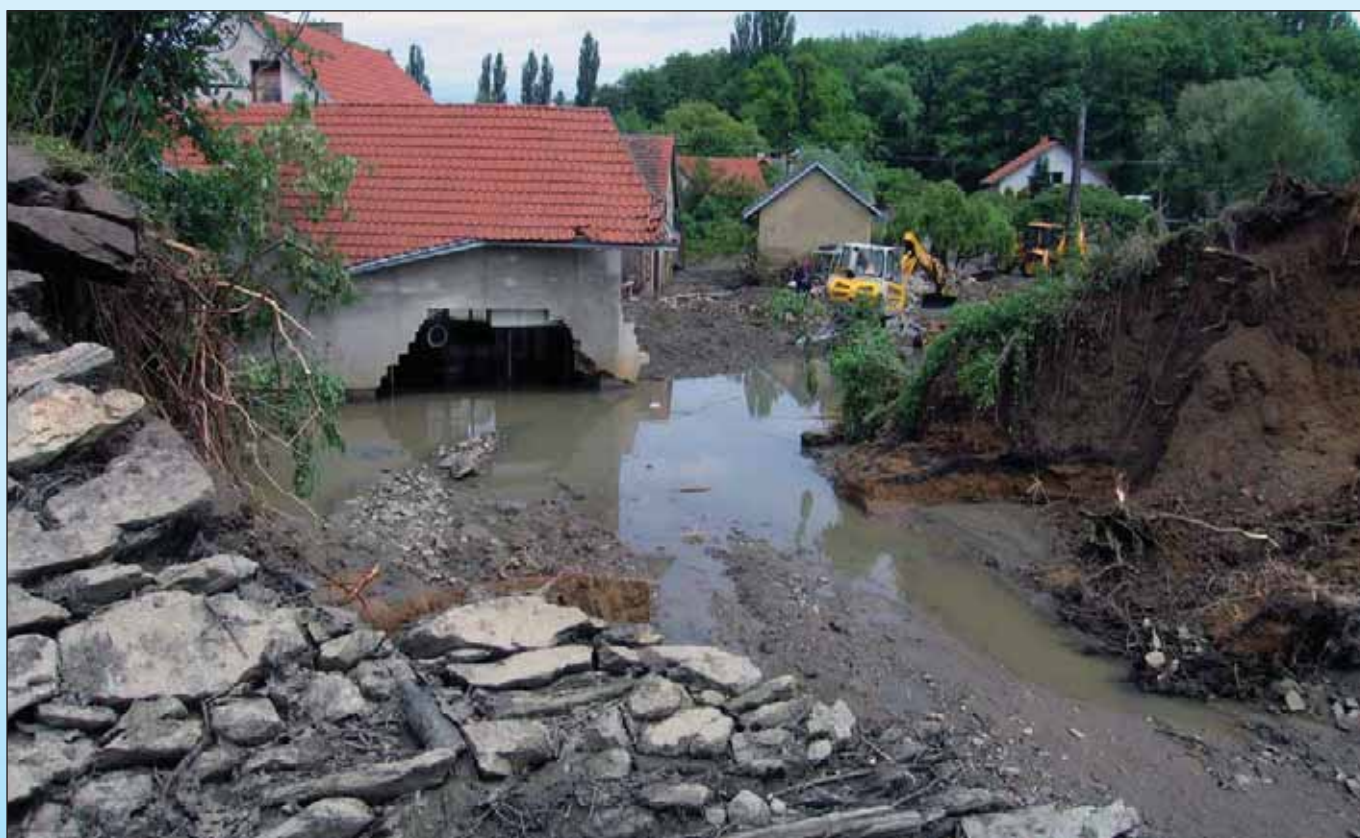
Obr. 4.14 Mlékovický rybník na Bečvárci – pohled průřvou do podhrází 5. 6. 2013 (Zdroj: VODNÍ DÍLA – TBD a. s.).

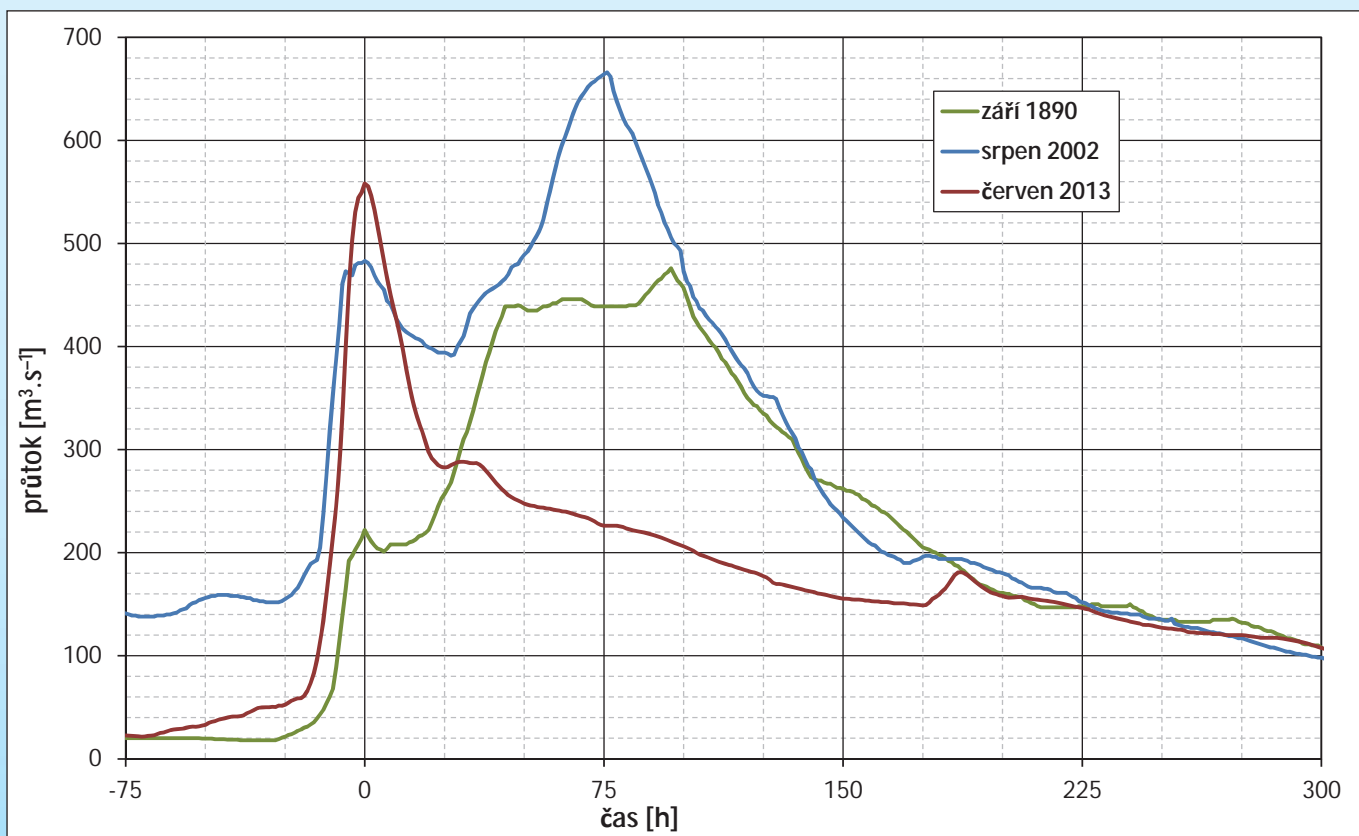
Obr. 6.7 Porovnání průběhu povodně na Lužnici v Bechyni v letech 1890, 2002 a 2013.

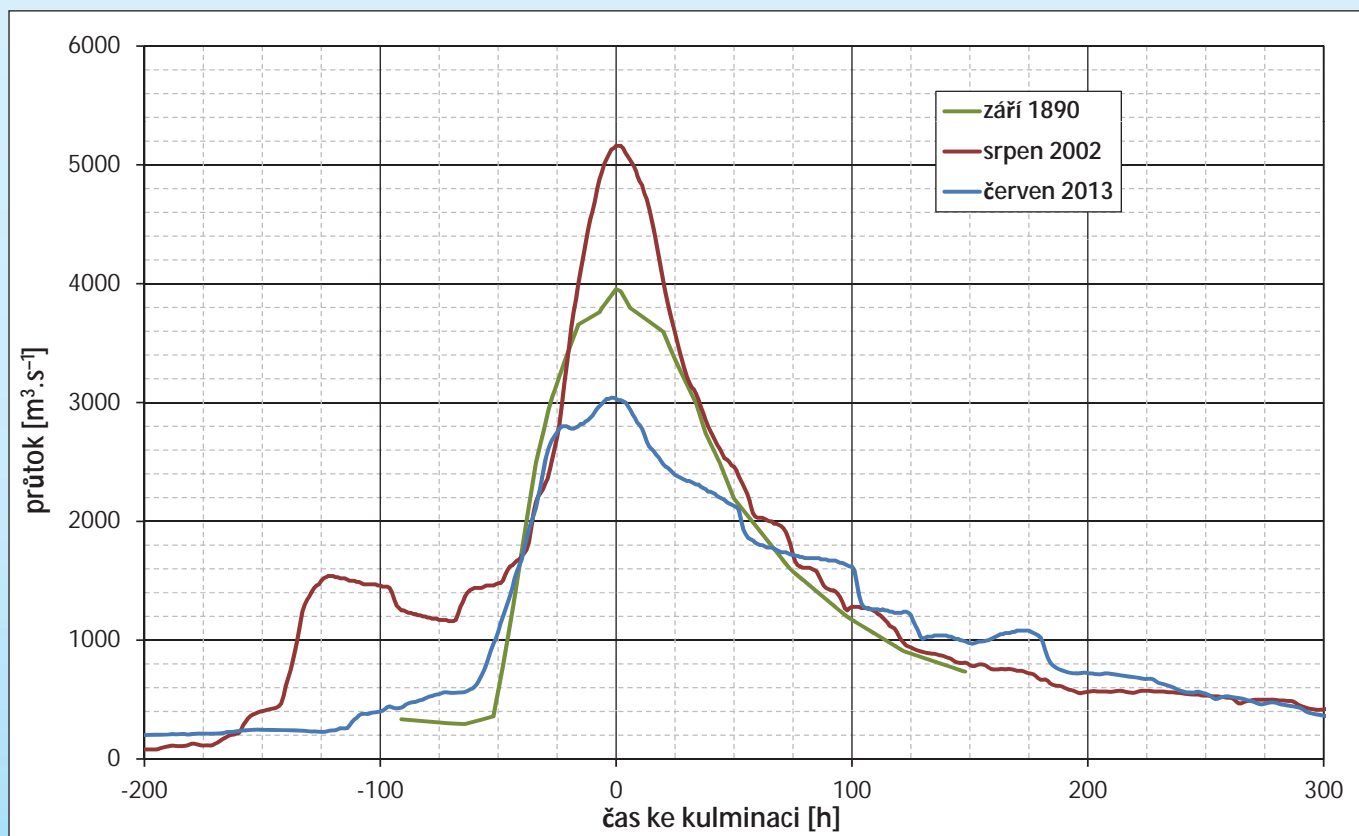
Obr. 6.11 Porovnání průběhu povodně na Vltavě v Praze pod soutokem s Beroukou v letech 1890, 2002 a 2013.
