**POVODNĚ  
V ČESKÉ REPUBLICE  
V ČERVNU  
2013**

***POVODNĚ V ČESKÉ REPUBLICE  
V ČERVNU  
2013***

Editoři: Jan Daňhelka, Jan Kubát, Petr Šercl, Radek Čekal

Praha 2014

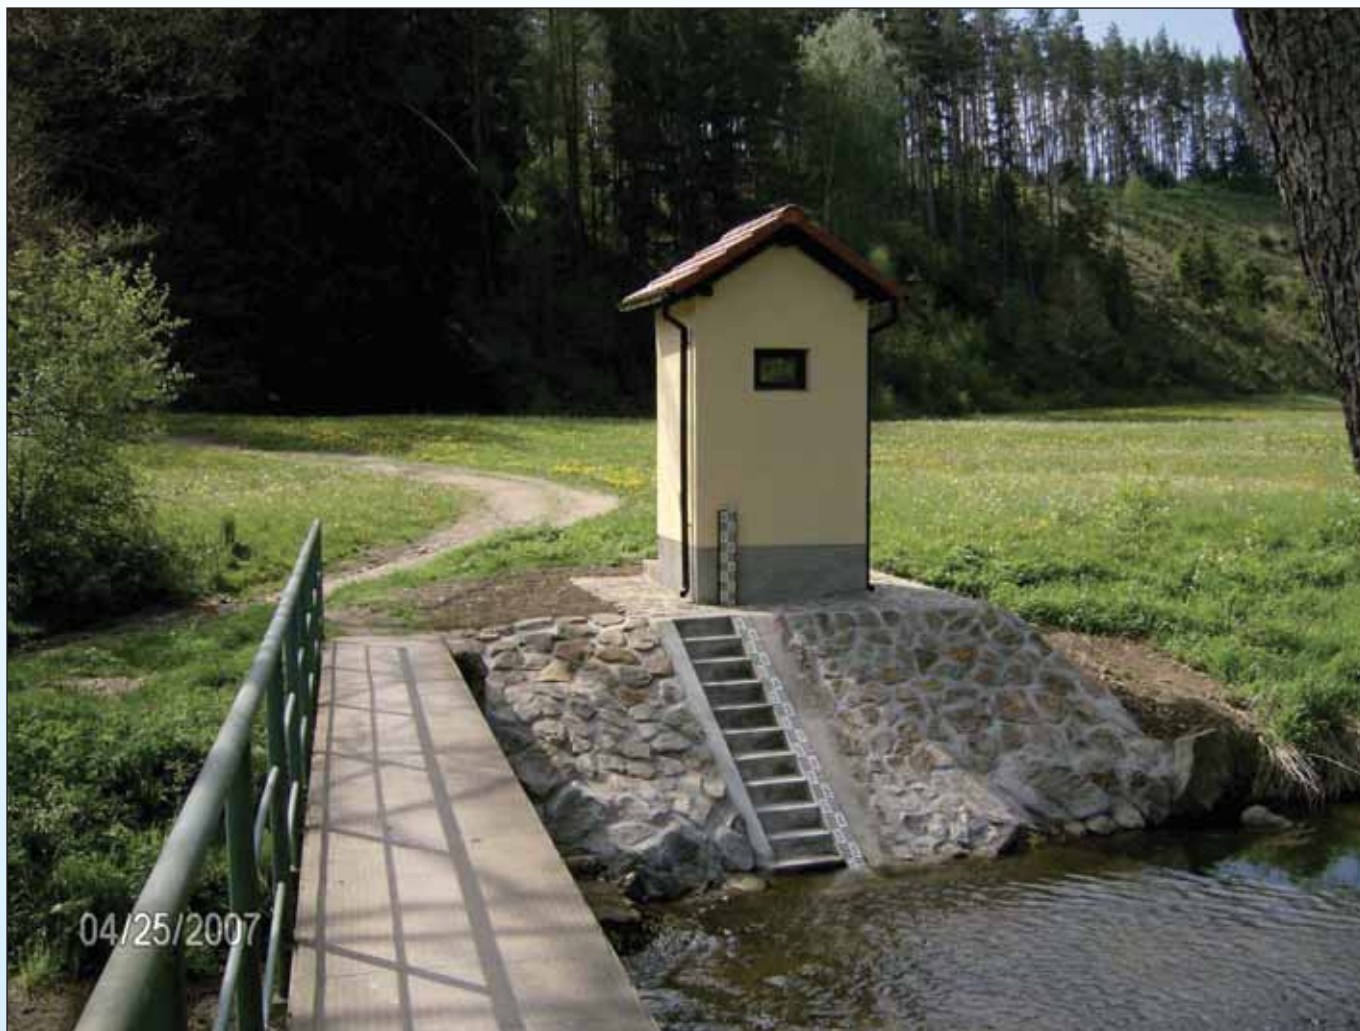
Obr. 7.3 Rekonstruovaná stanice Slovénice na Chotýšance. Stanice zůstala v červnu 2013 funkční při povodni s kulminací přesahující 100letý průtok.

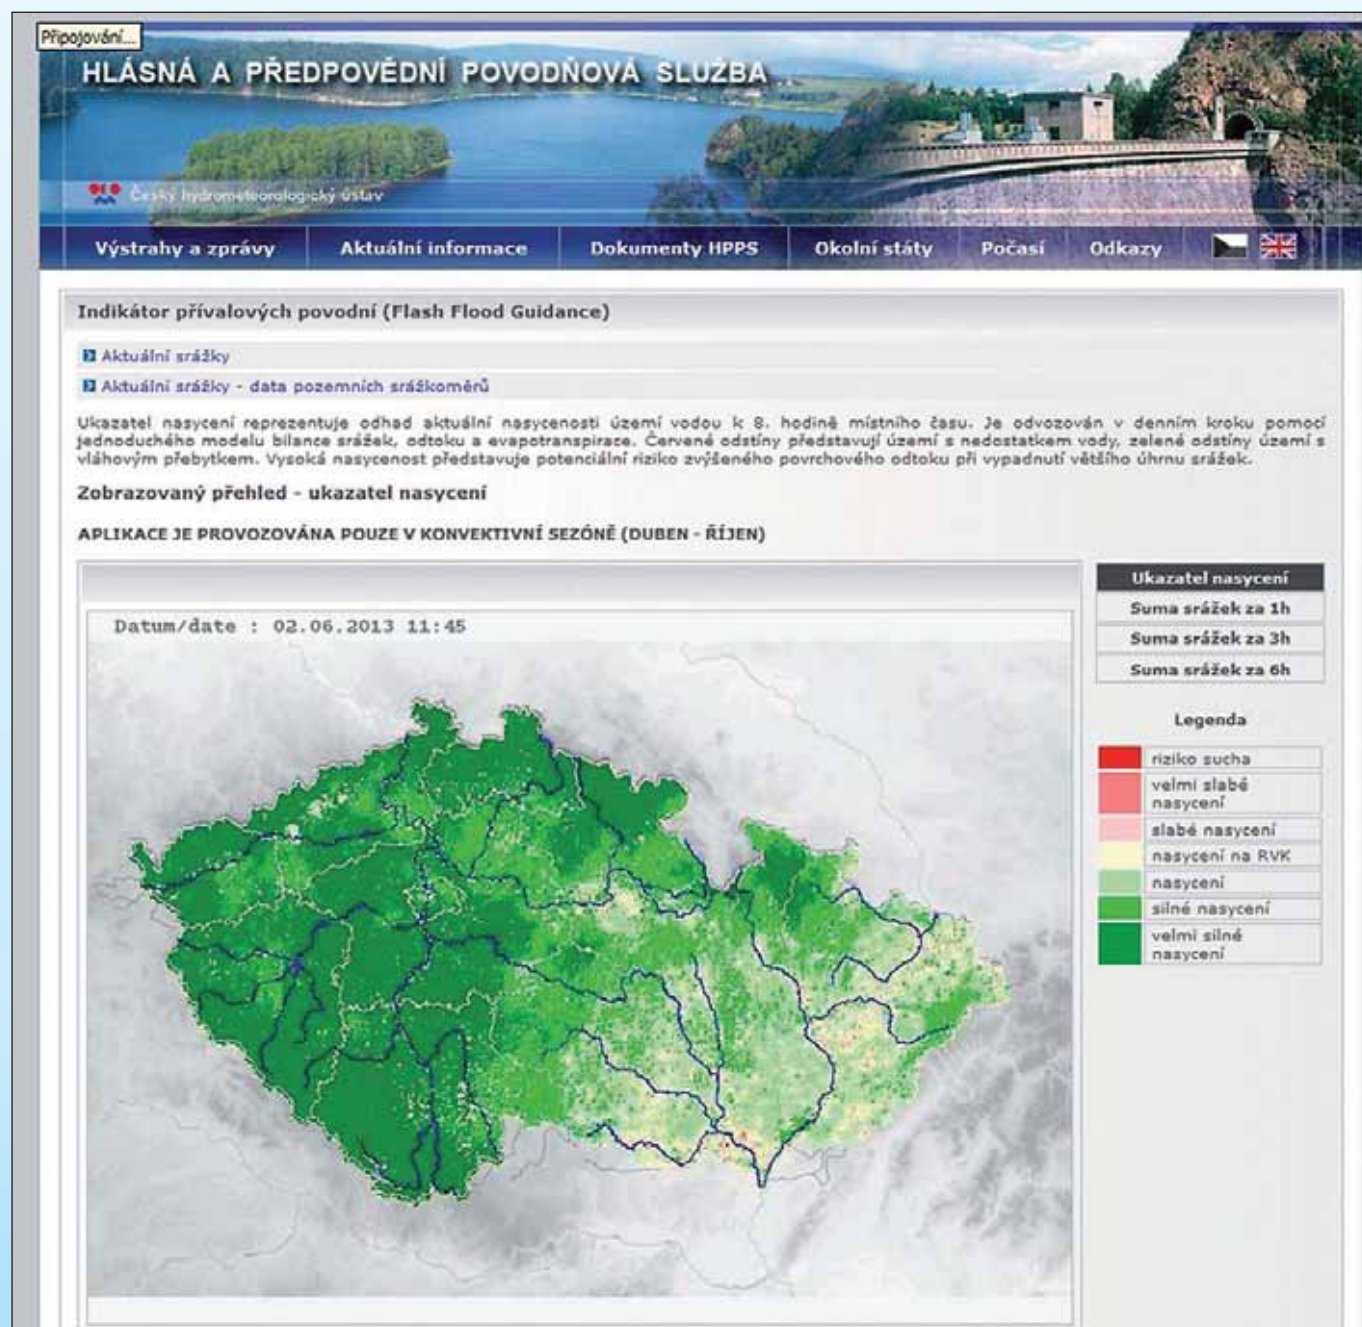
Obr. 7.6 Ukázka prezentace indikátoru přívalových povodní – limitní úhrn srážek o době trvání jedné hodiny, který by byl nebezpečný z hlediska vzniku přívalových povodní.
